## **GURE INSTITUTUAREN INSTALAZIOEN EGOERA AZTERTZEA**

Horregatik, instalazioak eta eraikina bera aztertu ditugu, akatsak aurkitu eta irtenbide bideragarriak bilatzeko. Lan honetan lau alderdi aztertu ditugu: zoladurak eta kanpoaldeak, itxiturak; leihoak, argizuloak eta ateak; eta barruko espazioak.

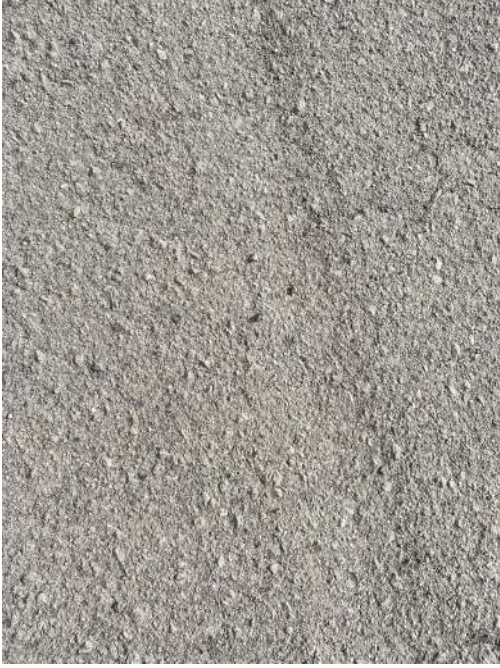
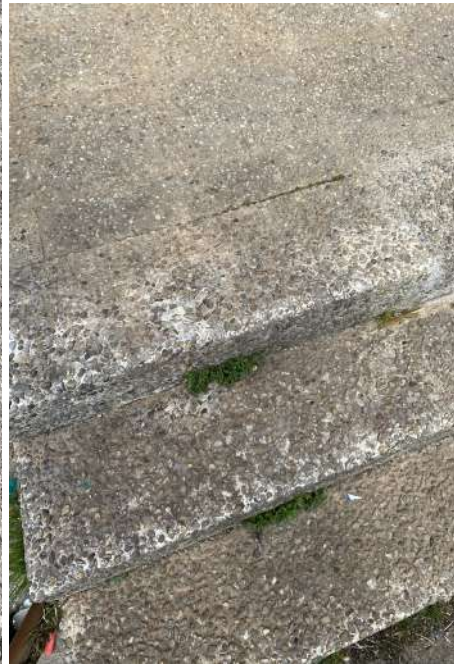
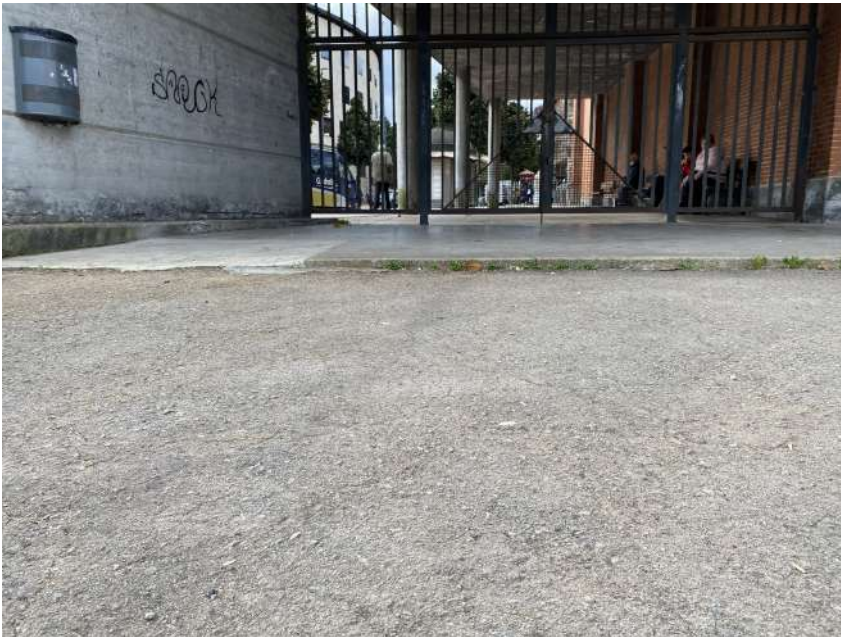
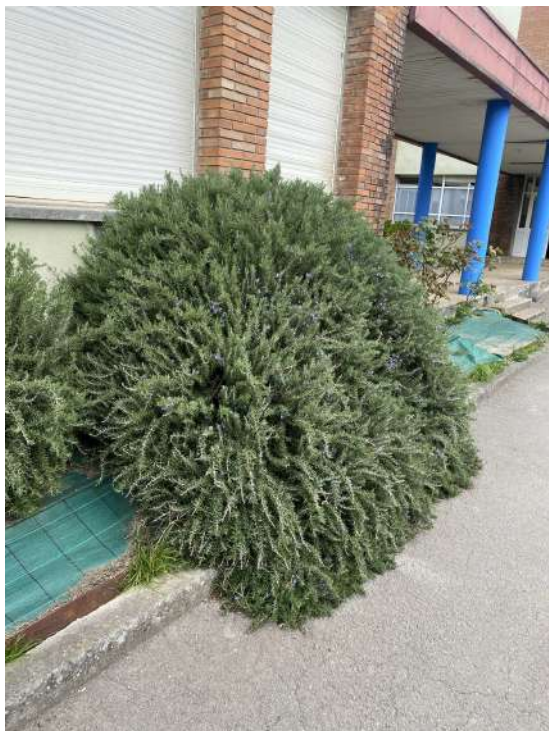
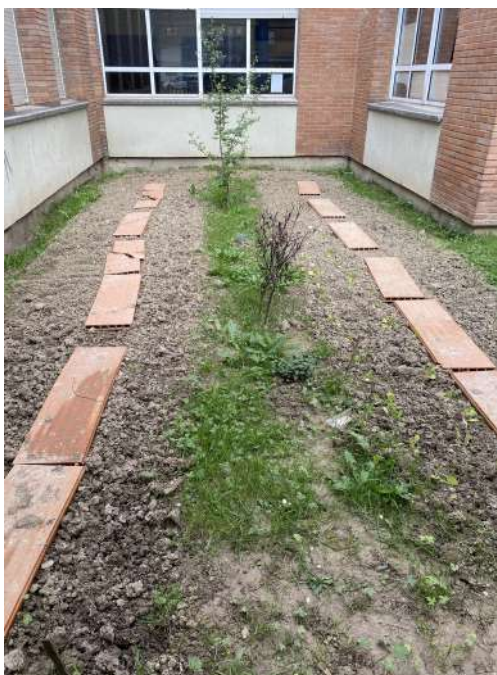
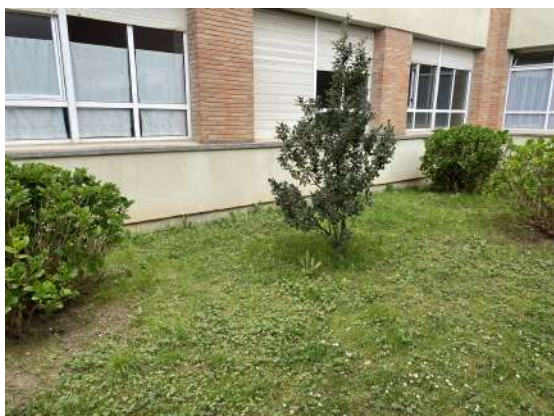
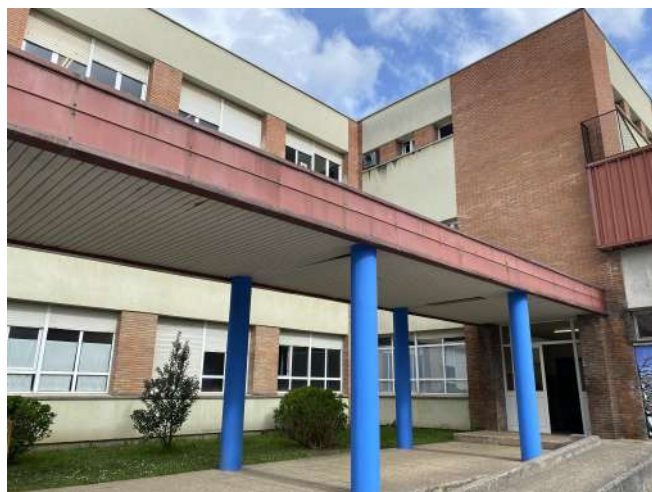
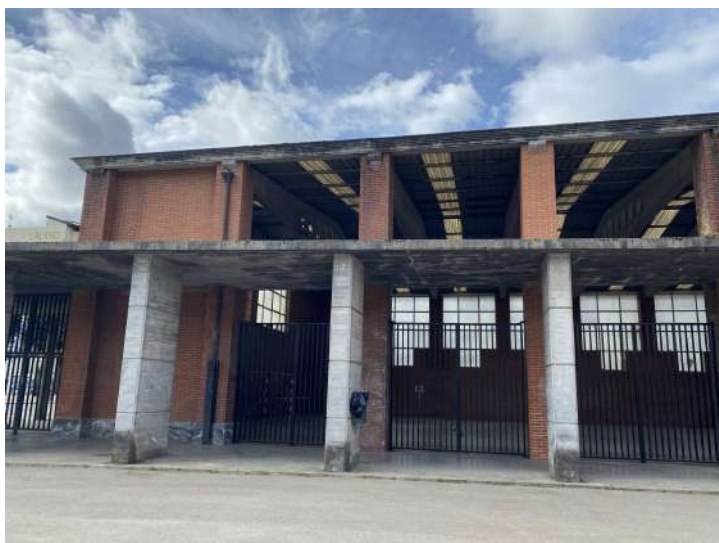
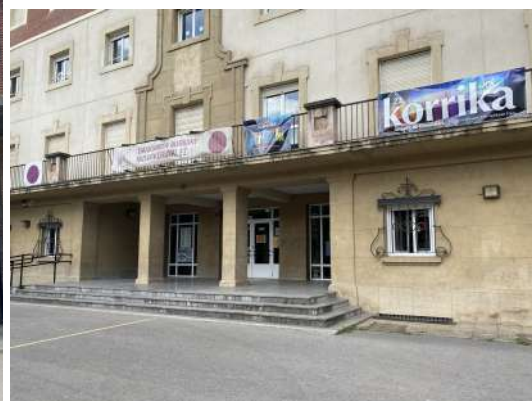
Institutuan azterketa bat eginez, konturatu gara pitzadura asko daudela, zikinkeria, herdoildutako gauzak eta hautsitako zerbait.

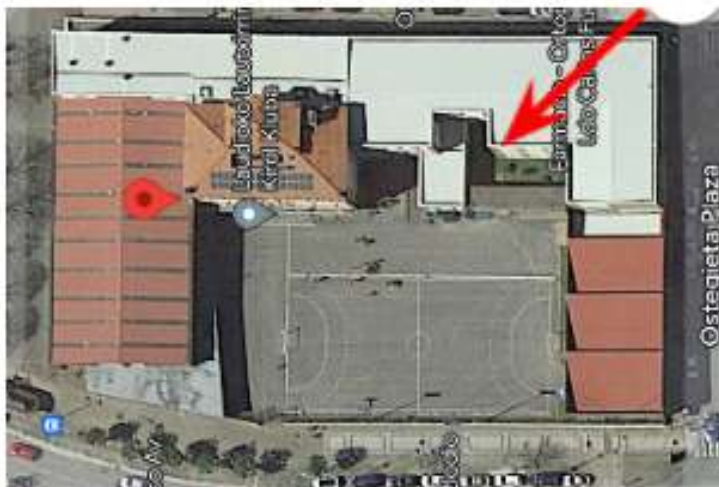
Gure eraikinaren barruan itxitura mota hori aurki dezakegu, hala nola ikasgelen eta hallaren eremuko estalkia (eraikinaren argazkiaren goiko aldean ikus daiteke).

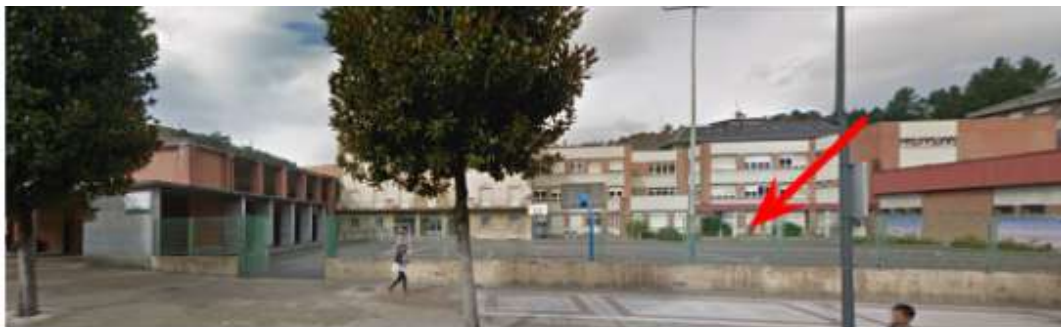
Elementu horien funtzio nagusia espazioaren barrualdea kanpoko agenteetatik babestea da. Itxitura bertikalaren adibide argi bat hesiarekin egindako horma da, eraikinaren atzealdean zein aurrealdean aurki dezakeguna, gure institutuaren espazioa bide publikoarenarekin mugatuz, hala nola espaloiak eta errepideak. Hau ez da karga-horma bat, ez baitu egitura-funtziorik; hau da, ez du eraikinaren beste egitura-elementurik jasaten, hala nola estalkiaren arkuak, gangak, habeak... Hauek izango lirateke horrelako kargak jasaten dituzten eraikinaren kanpoko hormak edo hormak. Ez dugu akatsik antzeman horrelako elementuetan, baina inoiz ez litzateke soberan egongo ingurua edertzeko pintura-geruzaren batekin mantentzea; beraz, interesgarria litzateke horman poyeteak jartzea, ur-iragazketak eta pitzadurak saihesteko.

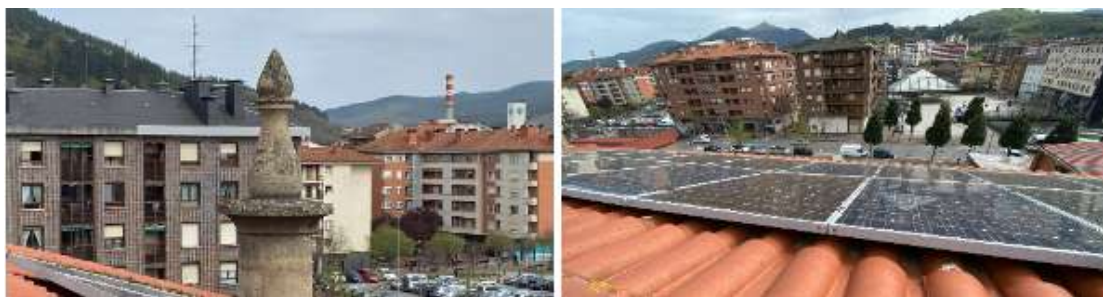
Bi isurialdeko teilatua, mokoia edo 20 gradutik gorako azalera inklinatua duen teilatua, etxebizitzetan erabili ohi dena, eta lau isurialde, fatxadako horma bakoitzean malda nahiko leunak dituena, eta zig zag formako teilatua. Kiroldegian agerian dagoen bi isurkiko teilatua ikus daiteke; eraikin nagusiaren goiko solairuan, aldiz, lau isurialdekoa da. Nabarmendu beharreko datu gisa, gure institutuak eguzki-panelak ditu, estalki inklinatu batzuetan jarrita, eraikinaren energia-aurrezpena areagotzeko.

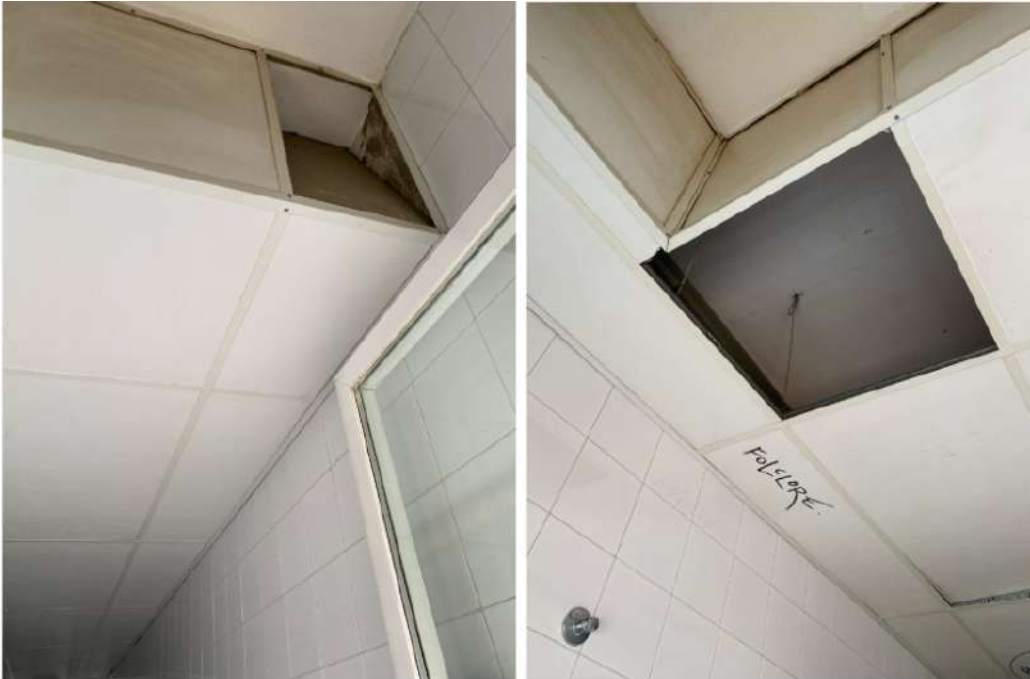
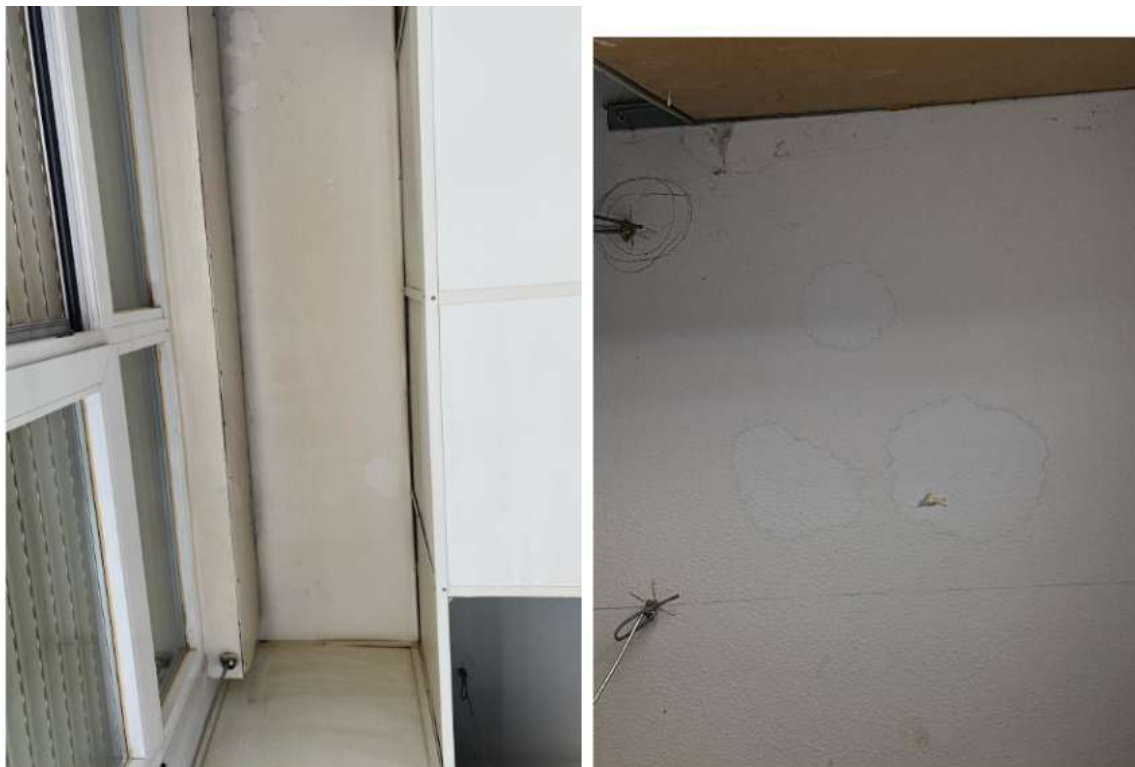
gure institutuan barruko estalkiak aurkitu ditugu, eta horien helburua da eraikuntzaren isolamendu termikoa eta akustikoa hobetzea, kasu batzuetan instalazio-puntuak gehitzen lagunduz, gure kasuan bezala, hodiak sabai faltsuaren goialdetik igarotzea ahalbidetzen baitu.

Eraikina ikuskatzeko orduan akats batzuk aurkitu ditugu, hala nola pladur plaka batzuen falta eta jatorrizko lekutik mugitutako beste batzuk, barneko espazioa agerian utziz. Hezetasunak ere ikus ditzakegu, espazio horietatik ur-hodiak igarotzen direlako, bainuak hartzeko espazioa delako, eta iragazketaren bat dagoelako.

Arazo hori konpondu ahal izateko, ezer baino lehen, iragazte-puntua aurkitu beharko litzateke, konpondu, eta, ondoren, kaltetutako espazioa berriro egokitu beharko litzateke, mohoaren aurkako garbigailua aplikatuz, eta, ondoren, kaltetutako eremua margotu beharko litzateke, kaltetutako edo falta diren pladur-plakak birjarritz.

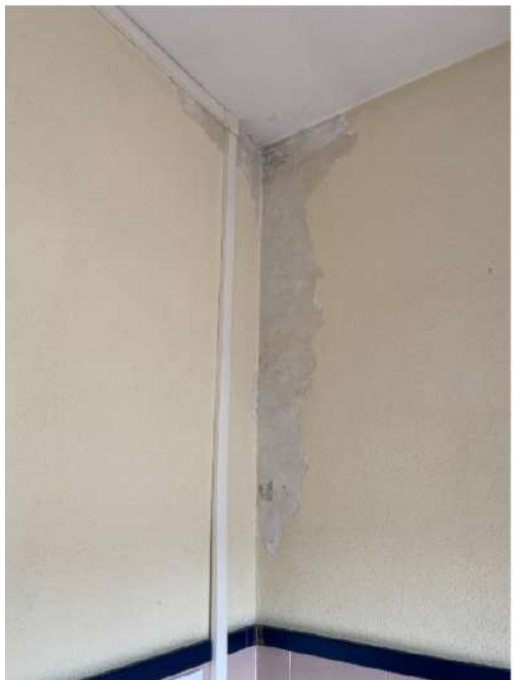
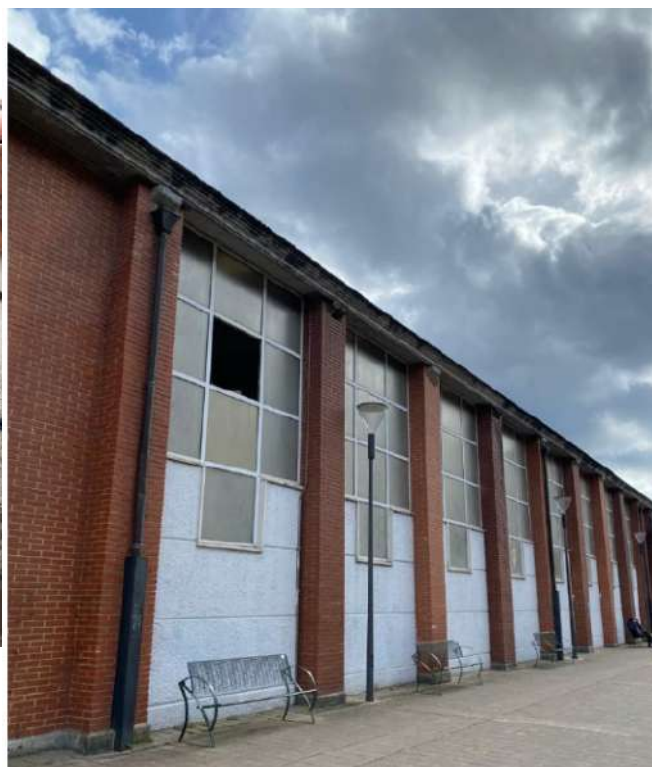
Oro har, aztertutako estalki guztiak nahiko egoera onean daude, horietako batzuetan izan ezik, dilatazio bidezko arrakalak, pitzadura txiki batzuk eta hezetasunagatik orbanak (beheko argazkian ikus daiteke).

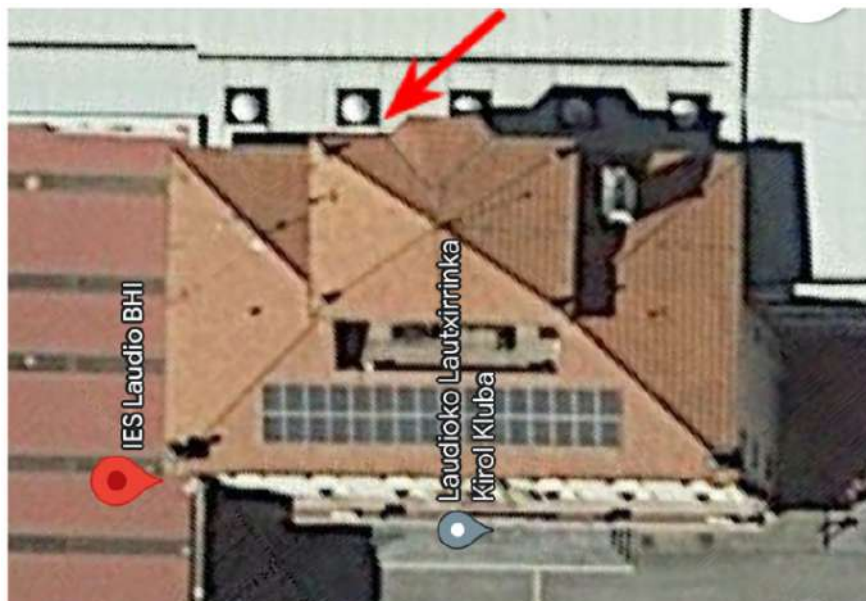
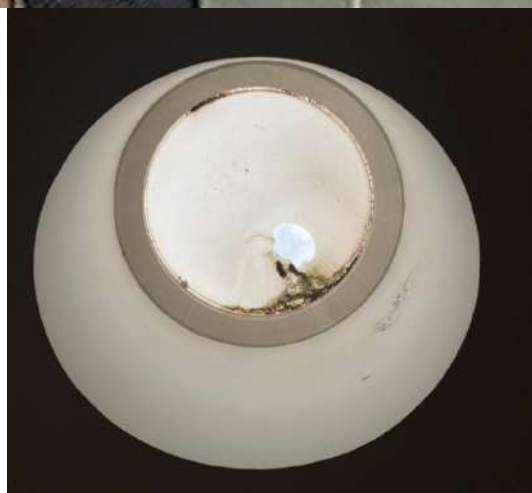
Gure eraikinaren kasuan, bost argizulo daude eraikin nagusiko korridoreetan, eta espazio bati argia ematen diote; espazio horretan, ezin izango litzateke argi naturala emango liokeen leihorik jarri. Ikusi ahal izan dugu, alde batetik, argizulo-piezaren bat hautsi egin dela, eta, ondorioz, kondentsazioa eta ur-iragazketak eragin direla. Bestalde, ez legoke soberan garbiketa sarriago bat ematea, argia emateko funtzio ezin hobea bete dezan.
